## Gemeinde Kerzers

# Detailbebauungsplan (DBP) Kreuzmatte

## Geschützte Gehölze ausserhalb des Waldareals

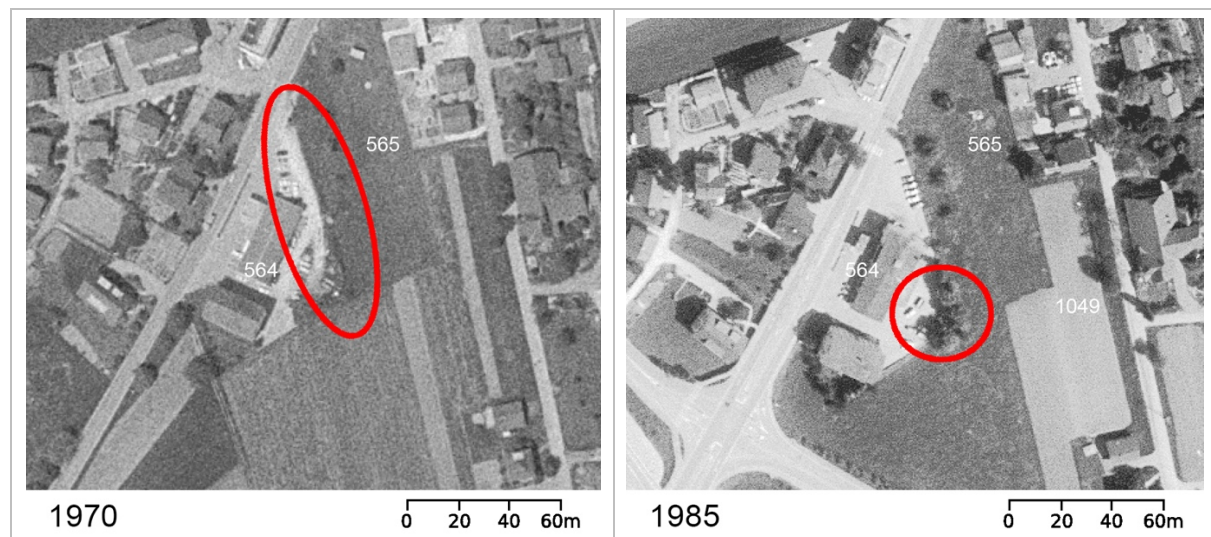
Fig. 1: Auf der Flugaufnahme von 1970 (links) ist die Baumreihe G2 (rote Ellipse) zwischen den Parzellen 564 und 565 nicht zu erkennen. Auf dem Flugbild von 1985 (rechts) sind die Bäume im südlichen Bereich (roter Kreis) bereits sichtbar. (© swisstopo)

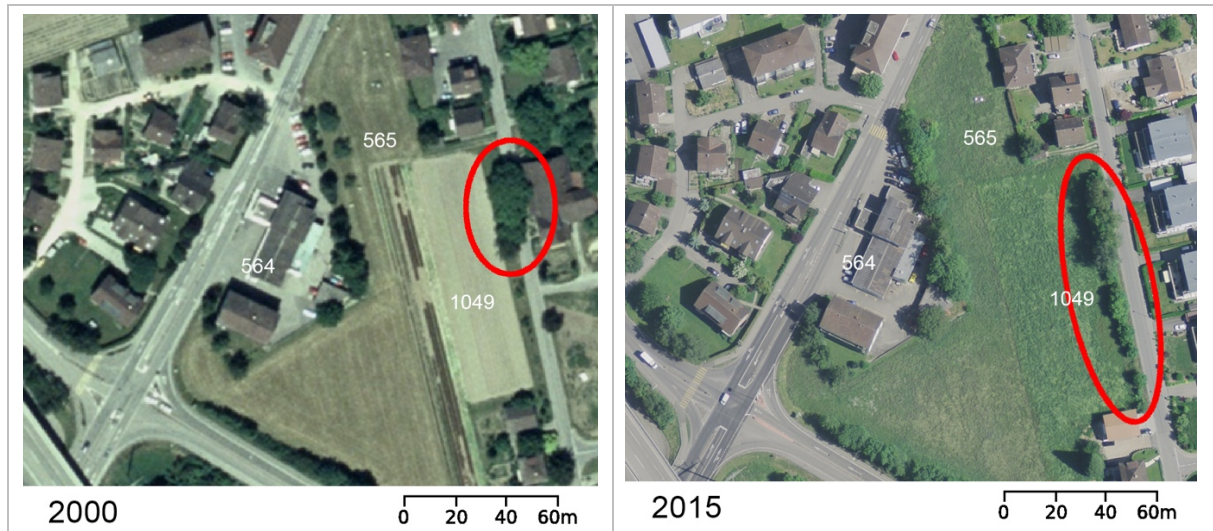
Beurteilung des Eingriffes: Aufgrund der bereits erwähnten Gründe sieht der DBP eine Zerstörung von 300 m<sup>2</sup> der insgesamt 550 m<sup>2</sup> grossen Hecke vor. Eine Wiederherstellung ist nicht möglich. Die Hecke ist noch recht jung. Auf den Flugaufnahmen von 1970 und 1985 (siehe Fig. 1) sowie von 2000 sind nur im Norden Bäume zu erkennen. Erst auf dem Flugbild von 2015 ist die Hecke deutlich zu sehen (siehe Fig. 2). Aufgrund dieser Befunde und der im Feld realisierten Aufnahmen kann das Alter des nördlichen Bereiches der Hecke auf ca. 50 Jahre geschätzt werden. Der südliche Teil ist vermutlich nicht älter als 25 Jahre.

Fig. 2: Auf der Flugaufnahme von 2000 (links) ist nur im Norden ein Gehölz zu erkennen (rote Ellipse). Erst auf dem Flugbild von 2015 (rechts) ist der südliche Bereich der Hecke (roter Ellipse) sichtbar. (© swisstopo)

Obwohl die Hecke noch jung ist und innert kurzer Zeit ersetzt werden kann, ist der Eingriff aufgrund der betroffenen Fläche und des ökologischen Wertes der Hecke als massiv zu werten.

Ersatzmassnahme: Im Detailbebauungsplan sind 8 Standorte für hochstämmige, einheimische Bäume vorgesehen. Zudem werden drei Felder von 240 m<sup>2</sup>, 215 m<sup>2</sup> und 400 m<sup>2</sup> für die Pflanzung von einheimischen Sträuchern ausgeschieden. Die Grundanforderungen an die Pflanzungen werden im Reglement zum Detailbebauungsplanes geregelt. Die detaillierte Planung der Bepflanzung erfolgt im Rahmen des Bauprojektes. Die neu gepflanzten Hecken und Bäume gelten nach Planungs- und Baureglement (PBR) als geschützt. Der Schutz muss auch bei einer künftigen Revision der Ortsplanung übernommen werden.

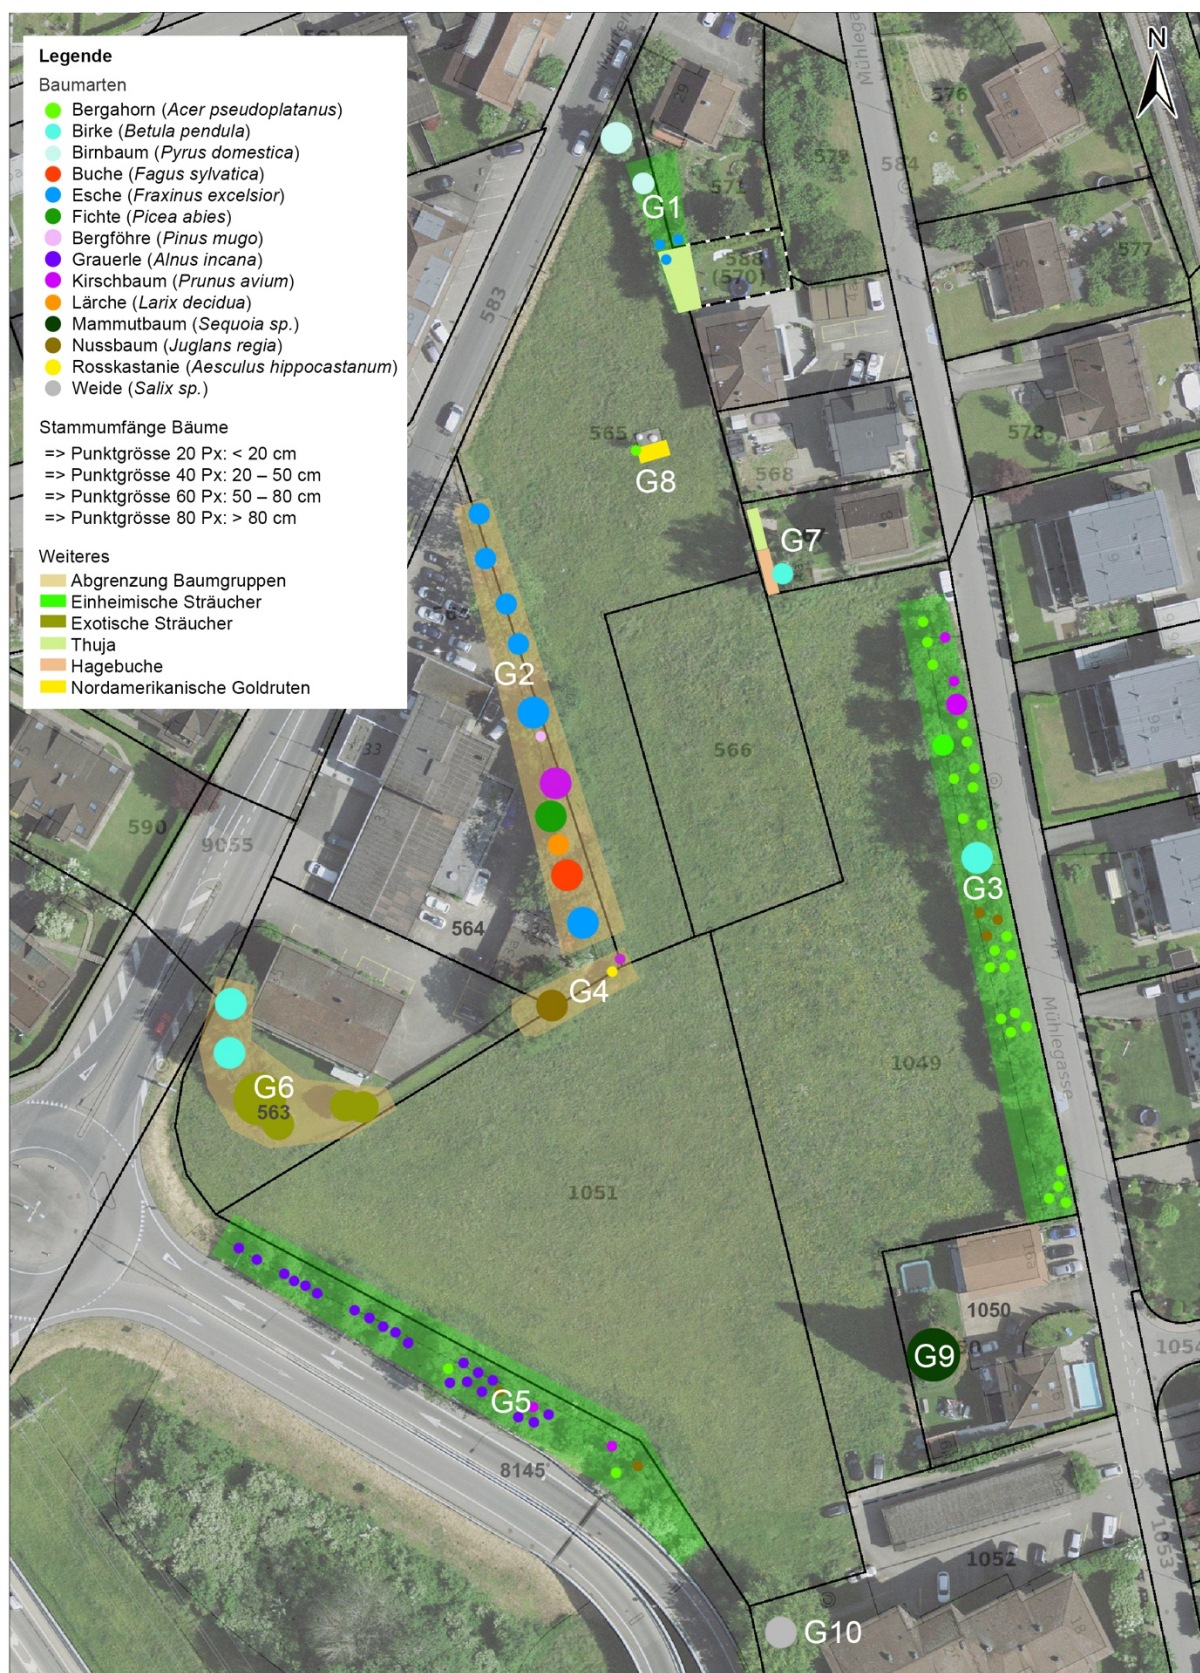
## Gehölze ausserhalb des Waldareals erhoben am 7. April 2025

Die im Perimeter des DBP sowie unmittelbar angrenzend vorkommenden Hecken, Einzelbäume und Baumgruppen wurden am 7. April 2025 vor Ort beurteilt. Sie sind auf dem Plan im Anhang 1 dargestellt und werden nachstehend kurz beschrieben. Fotos der Objekte befinden sich im Anhang 2.

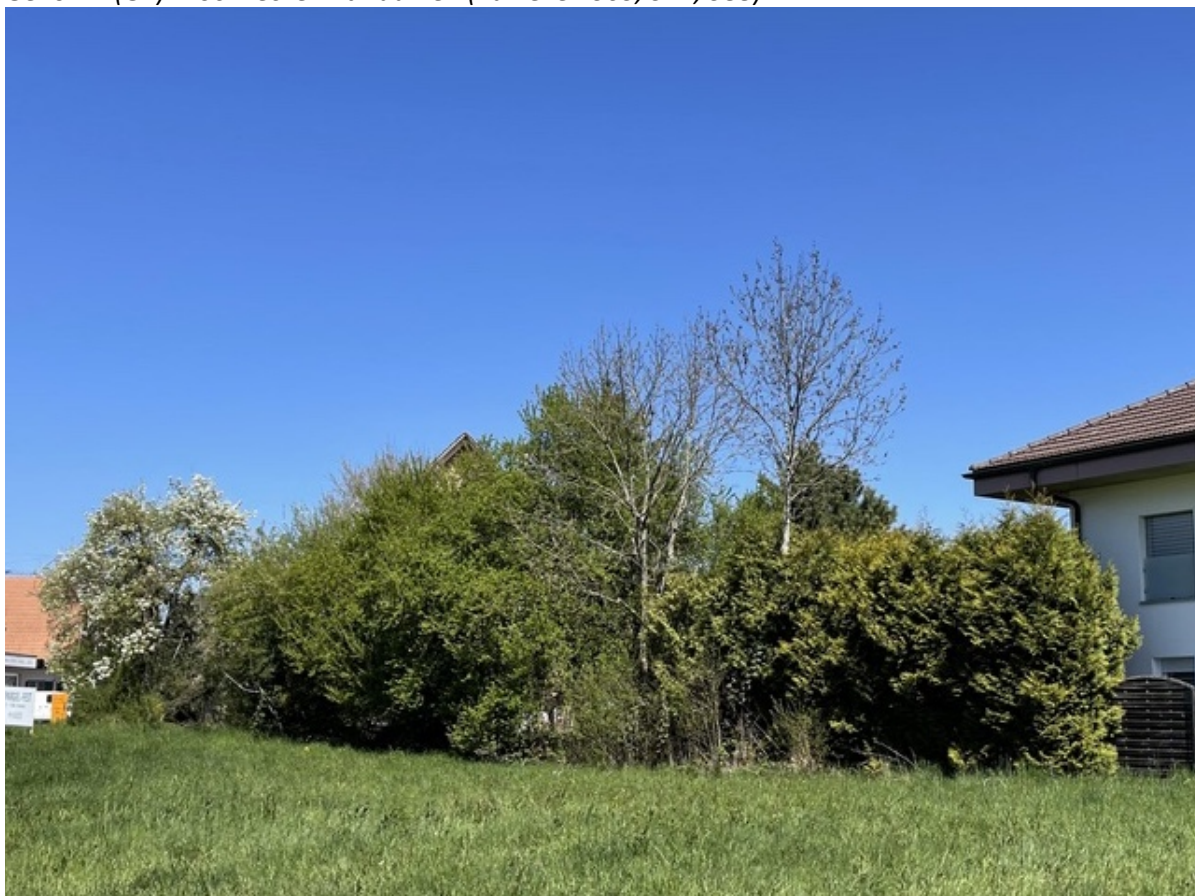
Beschreibung: An der nördlichen Ecke der Parzelle 565 steht ein alter Birnbaum mit einem geschätzten Stammdurchmesser von 50 cm. Südlich davon verläuft entlang der Parzellengrenze eine mindestens 3 m breite und 25 m lang Hochhecke. Der Teil zwischen den Parzellen 565 und 571 besteht überwiegend aus alten Schwarzdornsträuchern, die in die Parzelle 565 hineinragen. Die Strauchschicht besteht ausserdem aus Brombeeren, Liguster, Pfaffenhütchen und Rotem Hartriegel. Es kommen auch ein Birnbaum mit einem Stammumfang von ca. 30 cm und eine Gruppe von 3 jungen Eschen mit einem Stammumfang von ca. 20 cm vor. Der südliche Heckenbereich zwischen den Parzellen 565 und 588 setzt sich aus Thuja zusammen.

Ökologische Beurteilung: Das wertvollste Element dieses Gehölzes ist der alte Birnbaum im Norden sowie der Heckenteil zwischen den Parzellen 565 und 571, der eine arten- und dornenreiche Strauchschicht aufweist. Die Sträucher sind aber überaltert und sollten verjüngt werden. Die monotone Thujahecke zwischen den Parzellen 565 und 588 ist ökologisch nicht wertvoll und auch nicht geschützt, da sie nicht aus einheimischen Arten zusammengesetzt ist.

Situation: Das Gehölz liegt zur Hälfte auf der Parzelle 565, die im Perimeter des DBP liegt. Die andere Hälfte befindet sich auf den Parzellen 571 und 599, die vom DBP nicht betroffen sind. Der DBP sieht im Bereich der heutigen Hecke auf der Parzelle 565 eine Grünfläche und eine Heckenzone vor. Es liegt somit keine Beeinträchtigung des geschützten Gehölzes vor.

*Gehölz 1 (G1): Hochhecke mit Bäumen (Parzellen 565, 571, 588)*

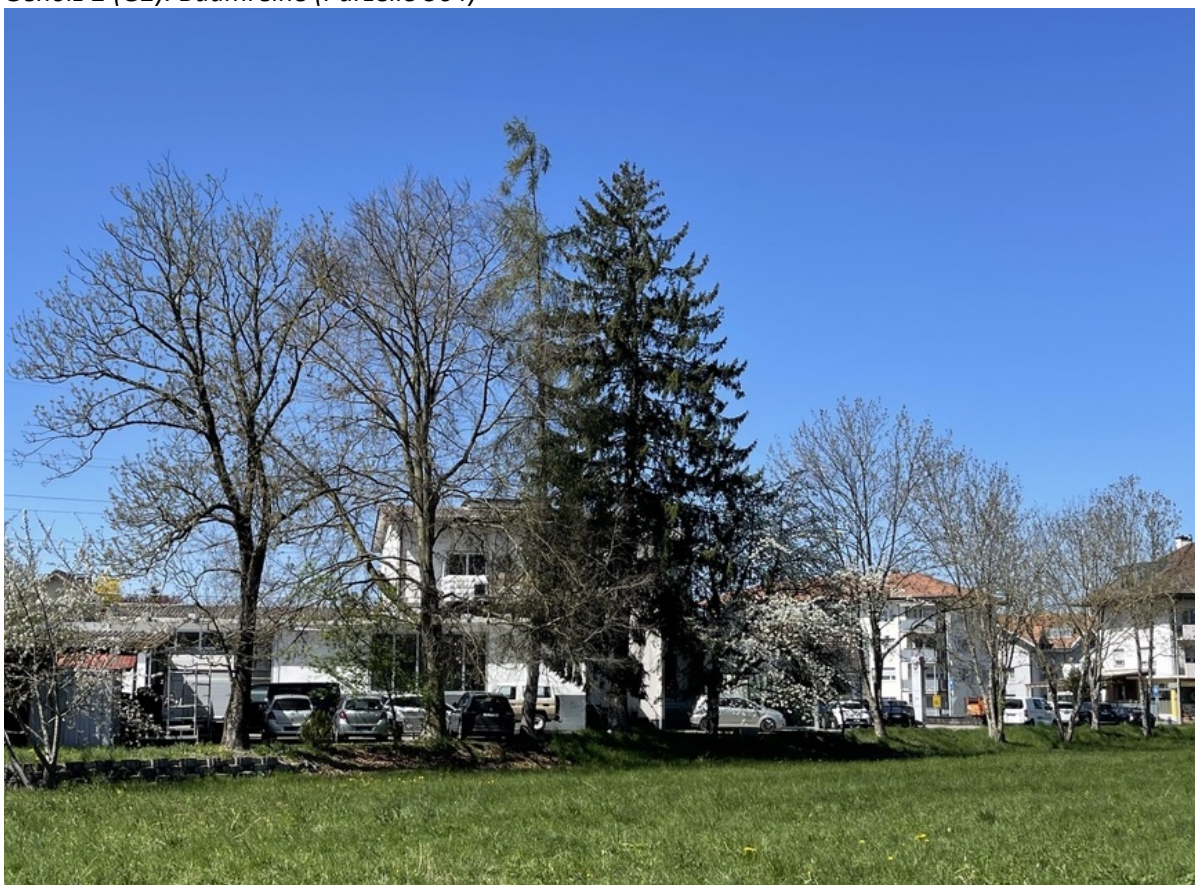
Beschreibung: Die Baumreihe ist rund 70 m lang und zählt 11 Bäume. Sie stehen teils auf der Parzelle 564, teils auf der Parzelle 565 oder auf der Grenze zwischen den beiden Parzellen. Die ersten fünf Bäume im Norden sind Eschen mit geschätzten Stammdurchmessern zwischen 25 und 50 cm. Drei davon sind mehrstämmig. Der dritte Baum, von Norden aus gesehen, ist mit Efeu bewachsen. Die übrigen Bäume sind je eine Bergföhre, eine Vogelkirsche, eine Fichte, eine Lärche, eine Buche und eine Esche. Die Stammdurchmesser reichen von 10 cm (Bergföhre) bis zu über 70 cm (Buche, Esche, Fichte). Der Kronenradius der grösseren Bäume wurde im Gelände auf 7 m geschätzt. Mit Hilfe von alten Flugbildern (siehe Fig. 1) wird das Alter der Bäume auf 30 bis 60 Jahre geschätzt, wobei die Buche, die Esche und die Fichte im Süden die ältesten Bäume sind.

Ökologische Beurteilung: Ökologisch besonders wertvoll sind die Bäume im Süden (Buche, Esche und Fichte) mit einem Stammdurchmesser von über 70 cm. Wertvoll ist auch die mit Efeu bewachsene Esche (dritter Baum vom Norden aus). Baumhöhlen und andere Baummikrohabitate wurden an anderen Bäumen ansonsten nicht festgestellt.

Situation: Die grossen Bäume mit einem Stammdurchmesser von über 30 cm befinden sich auf teils auf der Parzelle 564, teils auf der Parzelle 565 oder auf der Grenze zwischen den beiden Parzellen. Der Wurzelbereich (halbe Kronenbreite + 2 m) dieser Bäume wird durch den Neubau der Sammelstrasse Kreuzmatte beeinträchtigt. Die Baumgruppe ist vom DBP nicht betroffen.

*Gehölz 2 (G2): Baumreihe (Parzelle 564)*

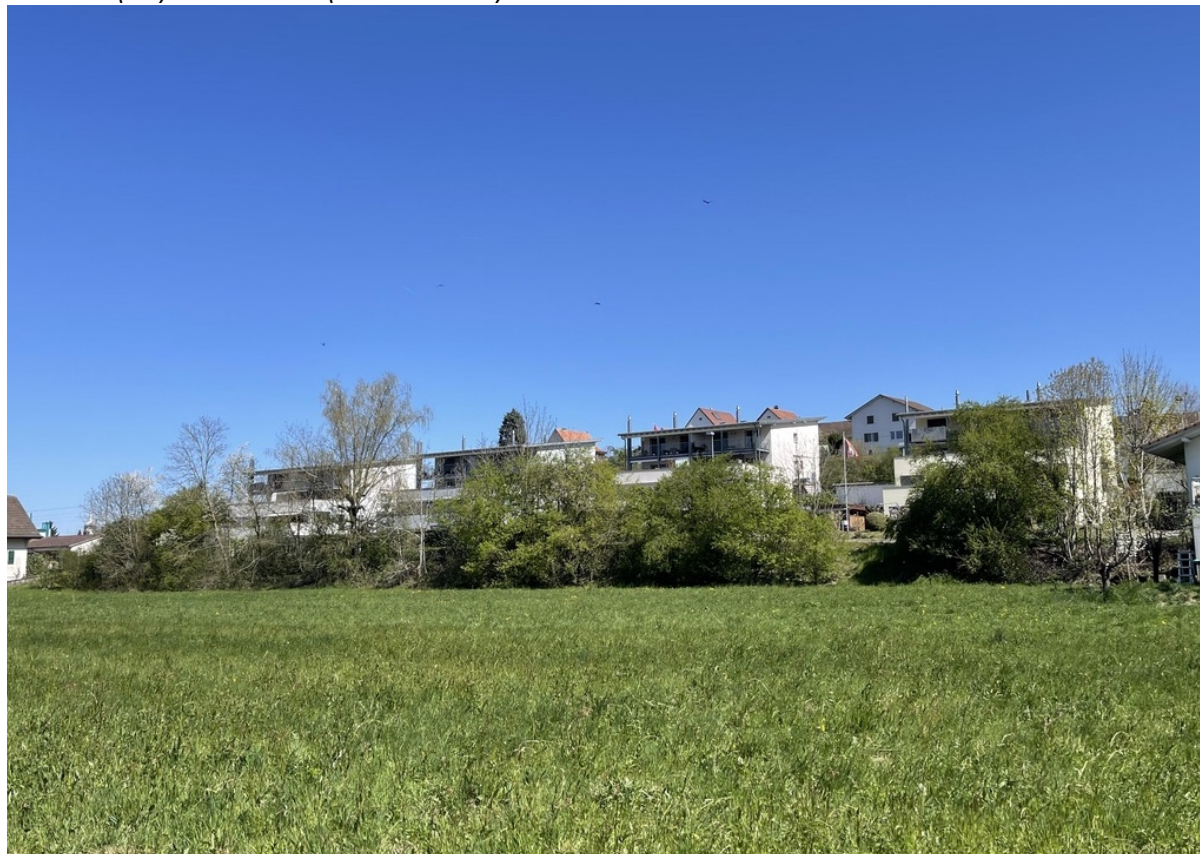
Beschreibung: Die Baumhecke ist rund 100 m lang und laut amtlicher Vermessung 5.5 m breit. Die Baumschicht besteht hauptsächlich aus mehrstämmigen Stockausschlägen von Bergahornen und einigen Nuss- und Kirschbäumen. Es handelt sich um junge Bäume, mit Stammdurchmessern zwischen 10 und 30 cm. Im mittleren Bereich steht eine Birke mit einem Stammdurchmesser von ca. 60 cm. Die Birke wurde historisch gekappt, vermutlich zur Brennholzgewinnung. Diese Nutzungsform hat zur Ausbildung kleiner Baumhöhlen geführt. Die Strauchschicht ist artenreich. In der nördlichen Hälfte

dominiert der Rote Hartriegel, während die südliche Hälfte von alten Schwarzdornsträuchern geprägt ist. Weitere Arten in der Strauchschicht sind: Bergahorn, Brombeere, Hasel, Heckenrose und Pfaffenhütchen.

Ökologische Beurteilung: Der ökologische Wert der Hecke rührt vor allem vom hohen Schwarzdornanteil im Süden und der alten Birke im mittleren Bereich her. Durch selektive Heckenpflege und Verjüngung der Strauchschicht könnte dieser Wert noch gesteigert werden.

Situation: Wegen der Topografie und den Auflagen im Zusammenhang mit dem Hochwasserschutz sowie des Neubaus der Sammelstrasse Kreuzmatte (siehe auch Erläuterungsbericht) sieht der DBP vor, dass die Böschung im Norden der Parzelle 1049 aufgeschüttet wird und die Hecke zerstört wird.

| Beeinträchtigung: Zerstörung von 300 m <sup>2</sup> Hochhecke. Betroffen sind jeweils 150 m <sup>2</sup> im Norden und 150 m <sup>2</sup> im Süden. Die im zentralen Bereich verbleibenden 250 m <sup>2</sup> werden durch den Neubau der Sammelstrasse Kreuzmatte beeinträchtigt. |

*Gehölz 3 (G3): Baumhecke (Parzelle 1049)*

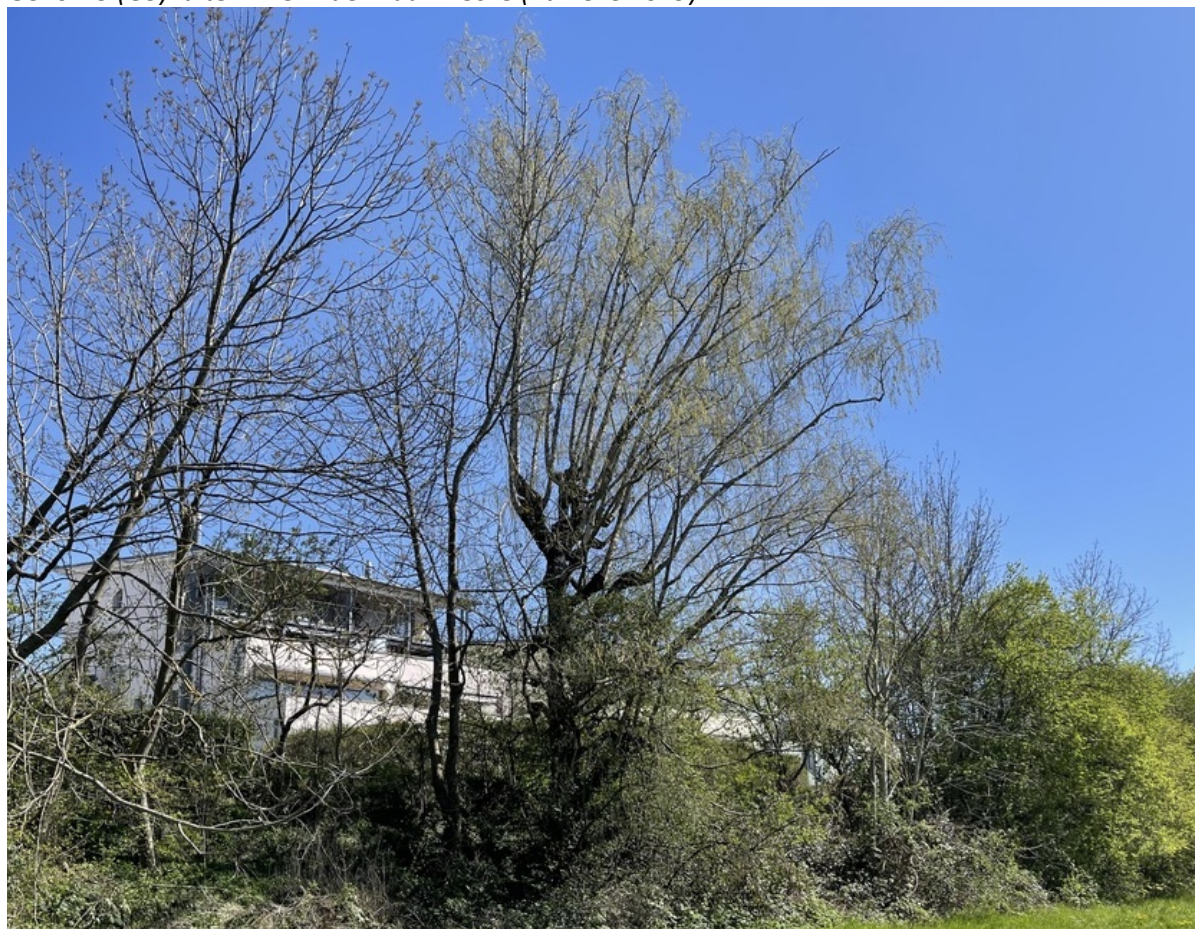
*Gehölz 3 (G3): alte Birke in der Baumhecke (Parzelle 1049)*

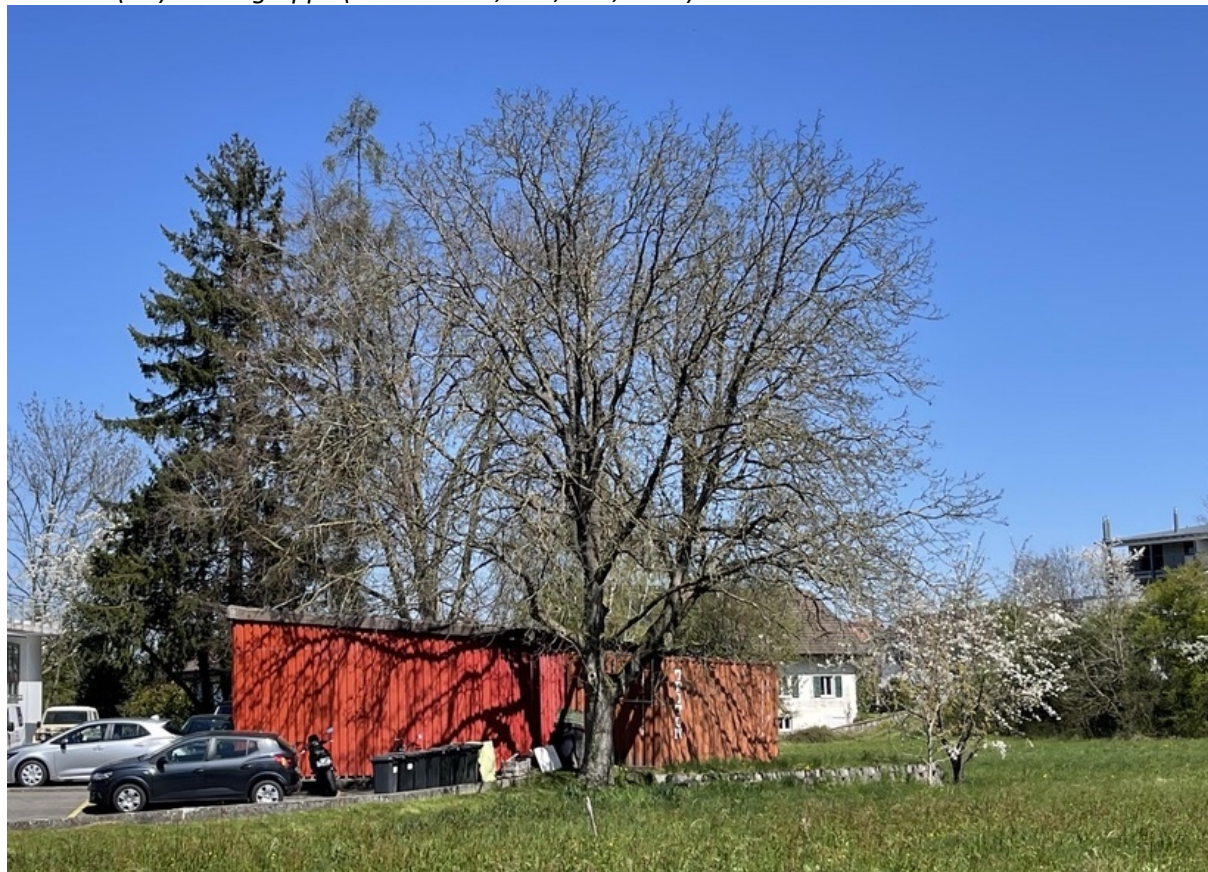
Beschreibung: Das Objekt setzt sich aus einem prächtigem Nussbaum, einer jungen Rosskastanie und einem mehrstämmigen Kirschbaum zusammen. Der Nussbaum steht auf der Grenze zwischen den Parzelle 563 und 564 und hat einen Stammdurchmesser von ca. 60 cm. Der im Feld ermittelte Kronenradius beträgt rund 7 m. Der Baum macht einen vitalen Eindruck. Die Krone ist gut ausgebildet und der Totholzanteil ist gering. Östlich davon, auf der Grenze zwischen den Parzellen 564 und 1051, steht die Rosskastanie. Ihr Stammdurchmesser ist kleiner als 10 cm, obwohl sie laut Aussagen des Grundeigentümers der Parzelle 564 über 30 Jahre alt ist. Unweit davon auf der Grenze zwischen den Parzellen 564 und 565 steht der mehrstämmige Kirschbaum, dessen Stammdurchmesser ca. 20 cm beträgt.

Ökologische Beurteilung: Der Nussbaum hat ein mittleres Alter und weist (noch) keine Mikrohabitate auf. Der Biodiversitätsindex<sup>1</sup> für Nussbäume beträgt 3.3, von maximal 6 und ist somit eher durchschnittlich. Der ökologische Wert der Rosskastanie und des mehrstämmigen Kirschbaumes ist aufgrund ihrer geringen Grösse eher klein.

| Beeinträchtigung: Der Wurzelbereich des Nussbaumes wurde auf 9 m geschätzt. Je nach Lage und Befestigung der Erschliessungen, könnte der Wurzelbereich beeinträchtigt werden. Der Wurzelbereich der zwei jungen Bäume (Kirsche und Rosskastanie) im Norden ist vernachlässigbar. Unter Umständen müssen aber die jungen Bäume einem künftigen Bauprojekt weichen. Der Grad der Beeinträchtigung kann erst beim Vorliegen des Baueingabeprojekts bestimmt werden. |

Beurteilung des Eingriffes: Der Nussbaum ist ca. 60 Jahre alt. Die Lebenserwartung von Nussbäumen liegt bei 150 Jahren. Der Wurzelbereich des Baumes liegt im Baufeld für Zufahrt und Anlieferung auf der Parzelle 1051. Der Grad der Beeinträchtigung kann erst beim Vorliegen des Baueingabeprojektes bestimmt werden.

Obwohl Nussbäume ein tief in den Boden dringendes Pfahlwurzelsystem besitzen, könnte bei einer Unterschreitung des Bauabstandes der Wurzelbereich durch direkte Beschädigung der Wurzeln, Aufschüttungen oder Bodenverdichtungen beeinträchtigt werden. Der Eingriff würde die Lebenserwartung des Nussbaumes herabsetzen und kann als gross betrachtet werden.

*Gehölz 4 (G4): Baumgruppe (Parzelle 563, 564, 565, 1051)*

Schutzmassnahme: Ist der Bauabstand geringer als der Wurzelbereich, muss für die Detailplanung und die Baubegleitung ein Baumspezialist einbezogen werden. In den Folgejahren muss der Baum beobachtet und regelmässig gepflegt werden. Sollte er frühzeitig absterben, muss eine Ersatzpflanzung gemacht werden.

Ersatzmassnahme falls Beeinträchtigung: Pflanzung von zwei einheimischen Bäumen an einem im DBP vorgesehenen Standort.

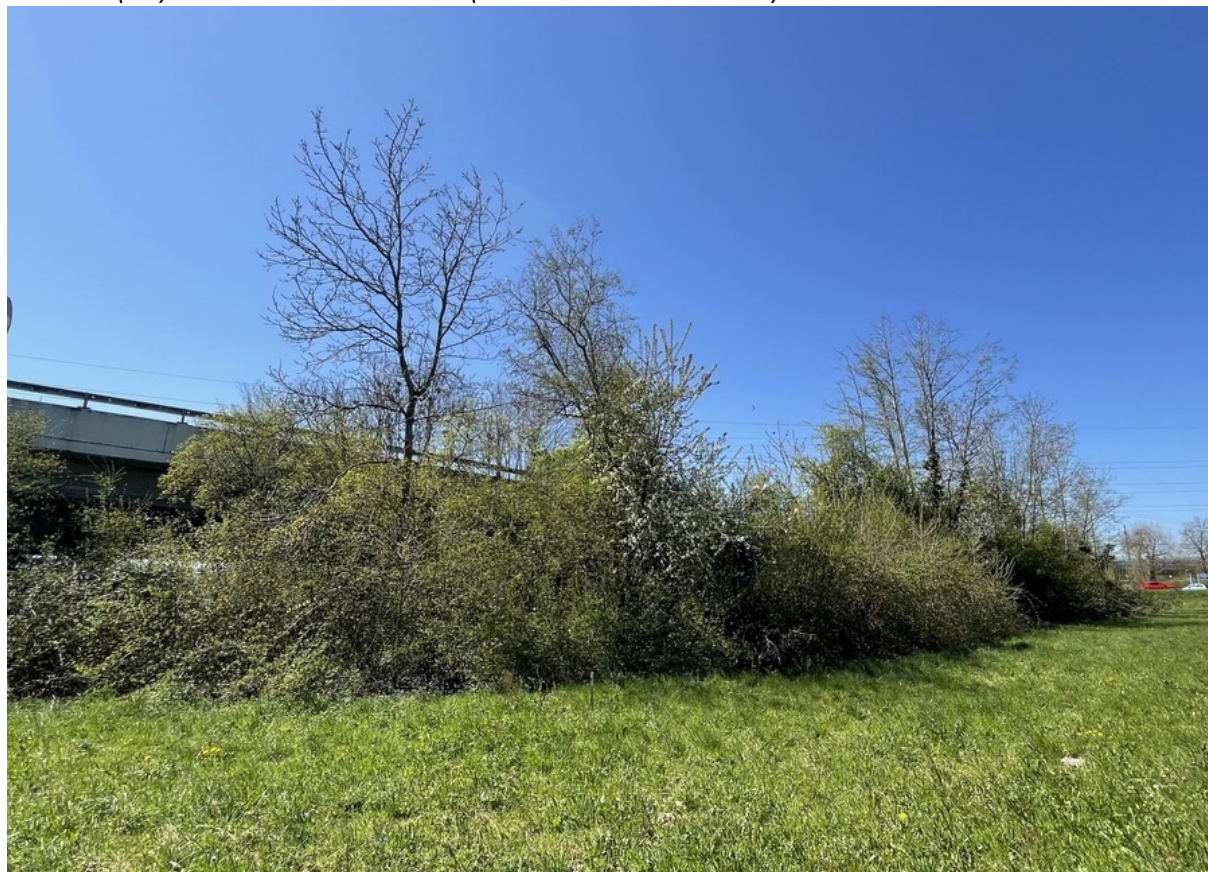
Beschreibung: Die Hecke ist 100 m lang und bis zu 10 m breit. Sie wächst in die Parzelle 1051 hinein. Dies ist auf fehlende Pflege zurückzuführen. Die effektive Breite der Hecke entspricht eher der Breite der Parzelle 8145 und beträgt rund 8 m. Die Baumschicht wird von Grauerlen geprägt. Vereinzelt kommen Nussbäume, Kirschbäume und Bergahorne vor. Alle Bäume sind sehr jung mit einem Stammdurchmesser von weniger als 20 cm. Die Strauchschicht ist artenreich und wird von Brombeeren, Rotem Hartriegel und Traubenkirschen dominiert. Weiter kommen Bergahorn, Gemeiner Schneeball, Pfaffenhütchen und Weissdorn vor.

Ökologische Beurteilung: Die Hecke ist artenreich und weist einen hohen Dornenanteil auf. Aufgrund dieser Eigenschaft kann sie als ökologisch wertvoll betrachtet werden und könnte durch gezielte Pflege weiter aufgewertet werden. Der ökologische Wert wird durch die Lage unmittelbar an der Autobahnzufahrt beeinträchtigt.

Situation: Die Hecke steht ausserhalb des Perimeters des DBP auf der Parzelle 8145 und ist aus mangelnder Pflege in die Parzelle 1051 eingewachsen. Das Baufeld für Zufahrt und Anlieferung verläuft parallel zur Parzellengrenze. Zwischen dem Baufeld und der Hecke ist ein Abstand von 4 m geplant. Das Planungs- und Baureglement der Gemeinde enthält keine minimalen Bauabstände von Tiefbauten zu geschützten Naturobjekten. Gemäss den kantonalen Empfehlungen<sup>3</sup> ist für Tiefbauten ein minimaler Bauabstand zu Hochhecken von 7 m bei einem befestigten Belag, 5 m bei einem unbefestigten Belag einzuhalten. Die genaue Linienführung und Geometrie der Erschliessungen für Zufahrt und Anlieferung werden mit dem Baueingabeprojekt festgelegt.

Beurteilung des Eingriffes: Die Hecke sowie die Bäume sind jung, entsprechend sind die Wurzeln noch nicht allzu stark ausgebildet. Die Hecke wächst in einer Böschung. Dies führt dazu, dass die Gehölze einseitig durch Gravitation hangabwärts belastet werden. Um dies zu kompensieren, werden hangaufwärts, längere und festere Wurzeln ausgebildet<sup>6</sup>. Da die Böschung höher gelegen ist als die Bauparzelle wird der wichtige Wurzelbereich hangaufwärts nicht beeinträchtigt. Zudem ist ein Abstand von 4 m zwischen der Hecke und dem Baufeld für Zufahrt und Anlieferung auf der Parzelle 1051 vorgesehen. Unter diesen Bedingungen kann der Eingriff als vernachlässigbar betrachtet werden.

*Gehölz 5 (G5): Hochhecke mit Bäumen (Parzellen 8145 und 1051)*

Schutzmassnahme: Der Eingriff ist rein formell, das Gehölz wird nicht beeinträchtigt. Wie die Felderhebungen aber gezeigt haben, ist die Hecke pflegebedürftig und wächst in die Parzelle 1051 hinein. Als Aufwertungsmassnahme könnte im Rahmen des künftigen Bauprojekts die Hecke einmal fachgerecht gepflegt werden. Diese Pflege sollte in den Folgejahren vom Grundeigentümer übernommen werden. Eine regelmässige Pflege ist nicht nur vorteilhaft für die Biodiversität, sondern auch im Sinne der Bauherrschaft und der künftigen Bewohner.

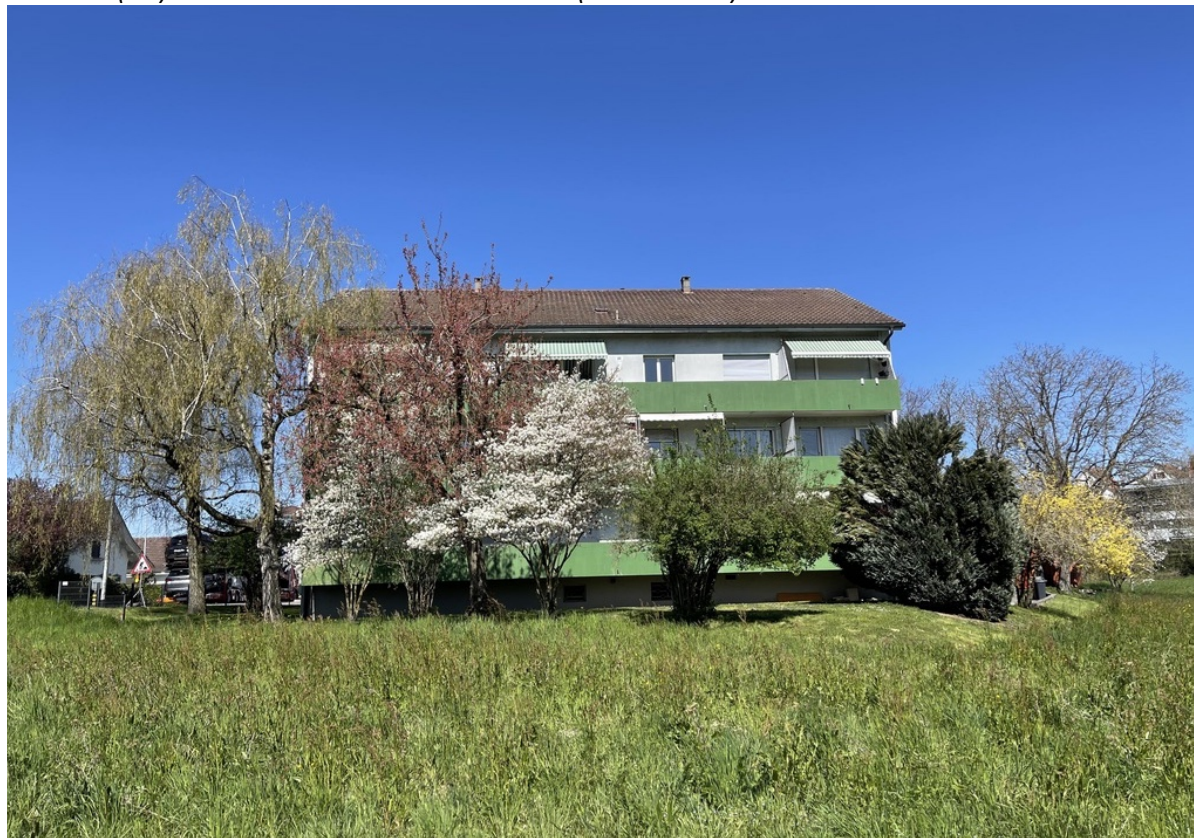
- *Gehölz 6 (G6) / Gehölzgruppe, Parzelle 563:* Die Gehölzgruppe setzt sich aus zwei Birken mittleren Alters und exotischen Sträuchern zusammen, die vom DBP nicht betroffen sind.

Situation: Die Gehölzgruppe steht auf der Parzelle 563, die nicht im Perimeter des DBP liegt und entlang derer Grenze auf der Parzelle 1051 das Baufeld für Zufahrt und Anlieferung liegt. Die dem Baufeld am nächsten stehende Gehölze sind exotisch und somit nicht geschützt. Die Birken sind weiter entfernt. Ihr Wurzelbereich wird von künftigen Bauten nicht tangiert.

**Fotodokumentation***Gehölz 6 (G6): exotische Sträucher und 2 Birken (Parzelle 563)*

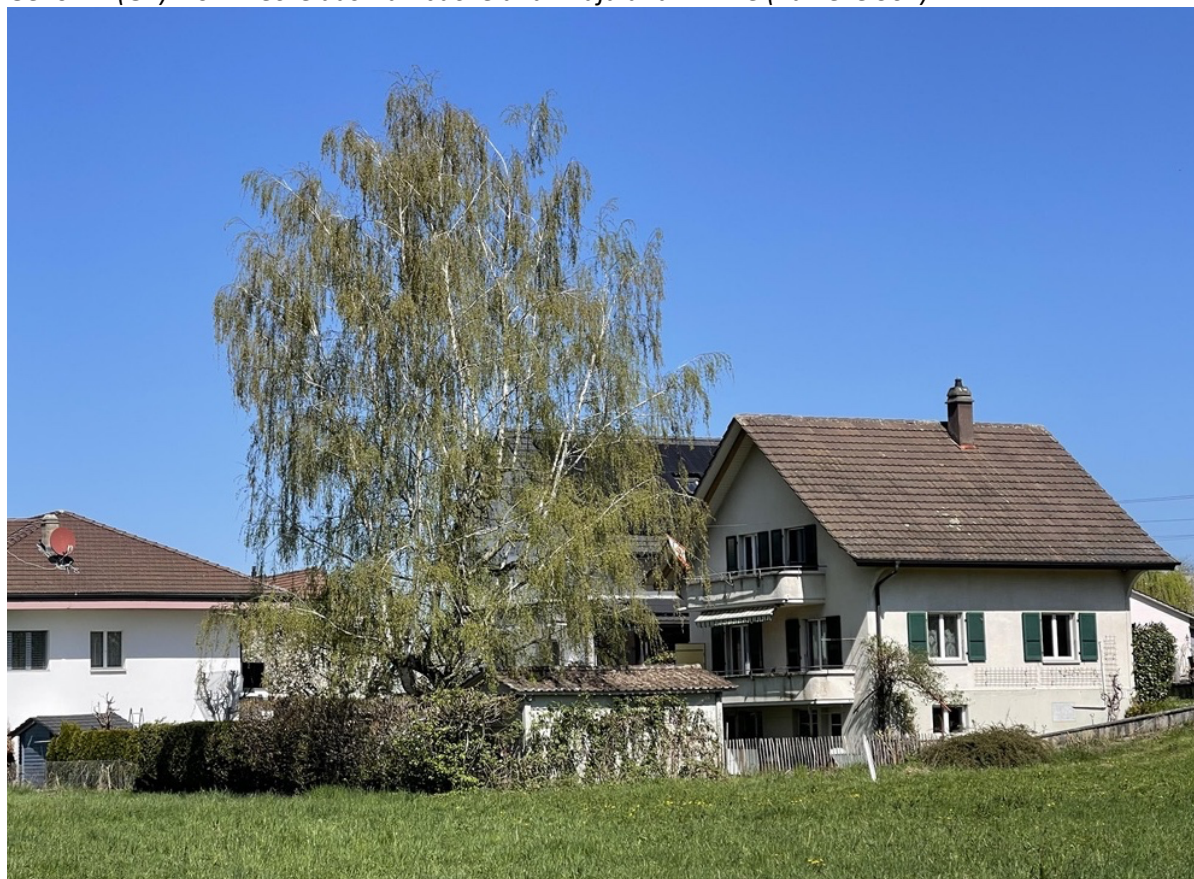
- *Gehölz 7 (G7) / Hecke und Einzelbaum, Parzelle 567:* Angrenzend zu den Parzellen 565 und 566 befindet sich eine Hecke, die je zur Hälfte aus Hainbuche und Thuja zusammengesetzt ist. Sie wird als Formhecke gepflegt und hat einen geringen ökologischen Wert. An der südöstlichen Parzellengrenze steht eine Birke mit ca. 40 cm Stammdurchmesser, die vom DBP nicht betroffen ist.

Situation: Das Gehölz steht auf der Parzelle 567, die nicht im Perimeter des DBP liegt. Der DBP sieht im Bereich des Gehölzes auf der Parzelle 566 eine Grünfläche (Aussenbereich) vor. Das Gehölz wird somit nicht beeinträchtigen.

*Gehölz 7 (G7): Formhecke aus Hainbuche und Thuja und 1 Birke (Parzelle 567)*

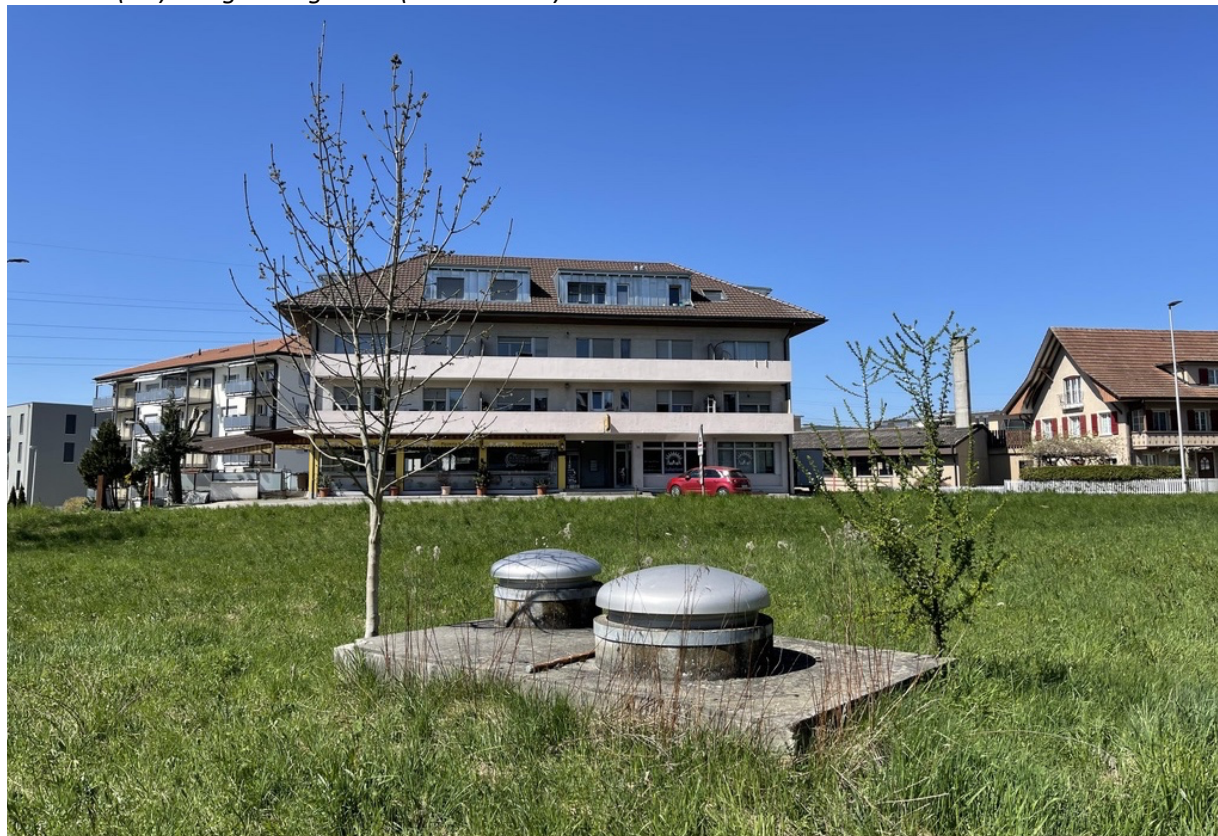
- *Gehölz 8 (G8) / Einzelbaum, Parzelle 585:* Es handelt sich um einen jungen Bergahorn, der in der Nähe der alten Brunnenfassung vermutlich spontan errungen ist. Aufgrund des jungen Alters hat er noch einen geringen ökologischen Wert.

Situation: Der junge Bergahorn steht auf der Parzelle 585 und wird der Überbauung weichen müssen.

Beurteilung des Eingriffes: Es wird ein junger Bergahorn mit einem Stammdurchmesser von weniger als 10 cm entfernt. Angesichts des Alters des Baumes ist der ökologische und landschaftliche Wert gering und die Ersetzbarkeit gross. Somit kann der Eingriff als gering betrachtet werden.

*Gehölz 8 (G8): Junger Bergahorn (Parzelle 585)*

Ersatzmassnahme: Ersatzpflanzung eines einheimischen Baumes an einem im DBP vorgesehenen Standort.

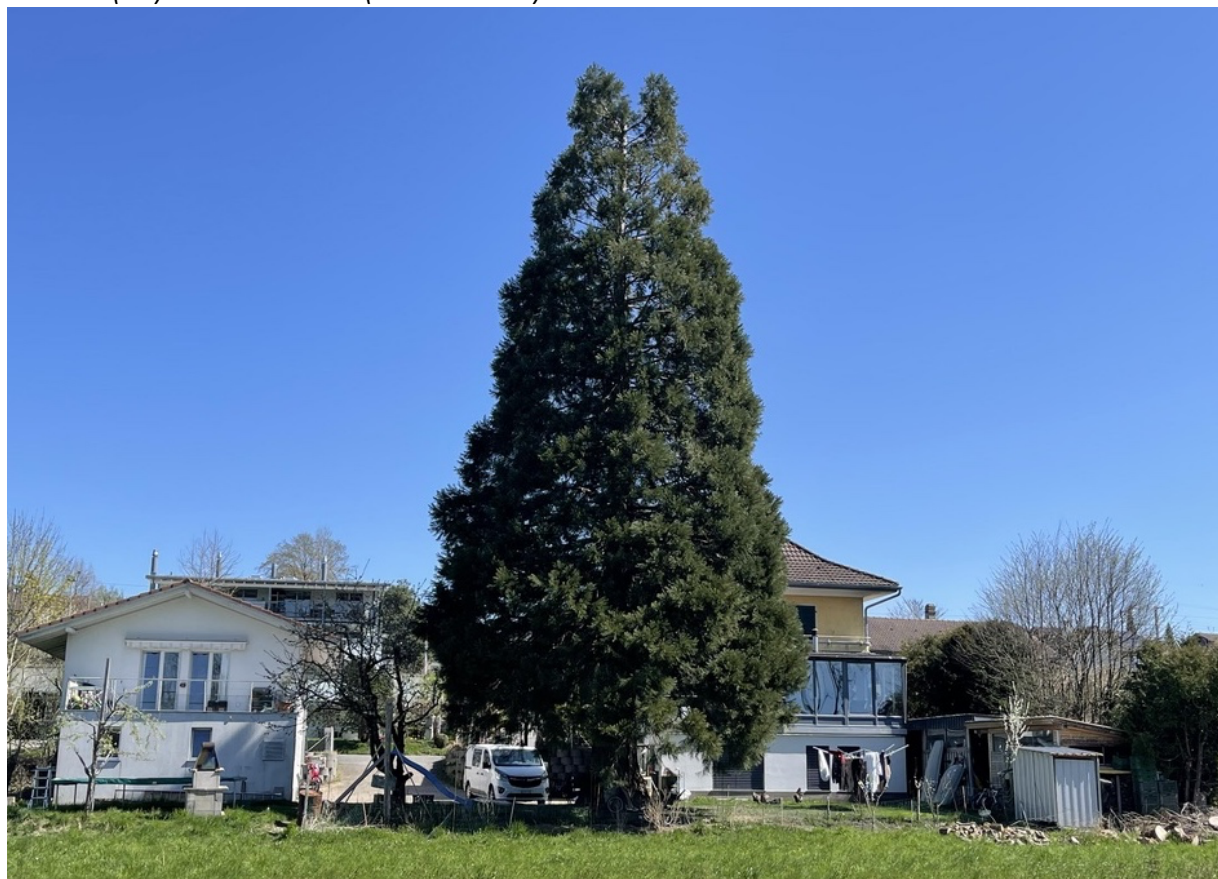
- *Gehölz 9 (G9) / Einzelbaum, Parzelle 1050:* Mammutbaum mit mehr als 120 cm Stammdurchmesser, der vom DBP nicht betroffen ist.
- *Gehölz 10 (G10) / Einzelbaum, Parzelle 1052:* Grosse Weide, die vom DBP nicht betroffen ist.

Situation: Der Baum steht auf der Parzelle 1050, die nicht im Perimeter des DBP liegt. Er steht genügend weit von der Parzellengrenze entfernt, so dass weder der Baum noch seinen Wurzelbereich beeinträchtigt werden.

*Gehölz 9 (G9): Mammutbaum (Parzelle 1050)*
